## **Research on the National Standard of the Rear Underrun Protection Devices of Truck in China**

## **我国货车后下部防护要求的标准研究**

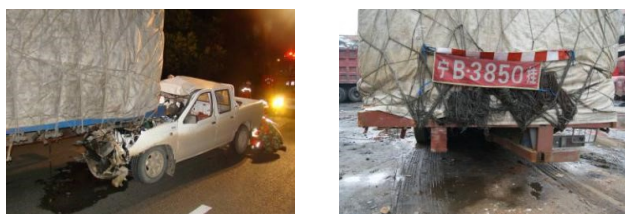
截止 2014 年 6 月，NAIS 采集了 95 起乘用车追尾货车的交通事故，事故共造成 134 人死亡，103 人受伤。从事故的深度分析中发现，大多数事故货车的后下部防护装置强度不足，严重变形，在发生碰撞时没有提供有效的保护作用，防止钻碰发生，如图 1 所示。

Figure 1 Accident scene

图 1 事故图片

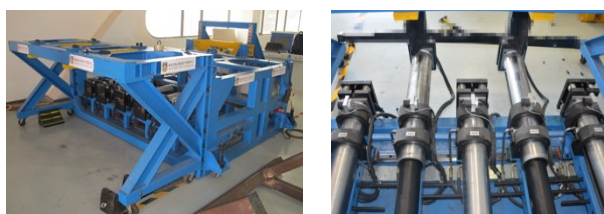
试验采用自主开发的货车后下部防护装置强度检测设备进行，该设备可进行整车测试或独立的零部件测试，不仅可满足国标中规定的单点加载要求，也具备更接近实际工况的两点、三点和五点同时加载测试的能力，如图 5 所示。

Figure 5. Test equipment  
图 5 试验设备

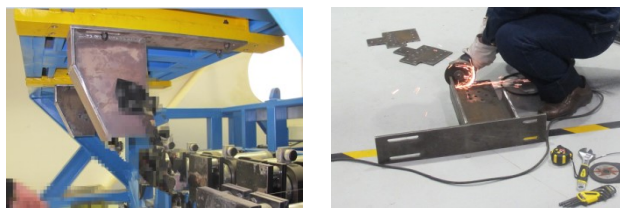
试验用独立零部件进行，为连接试验设备及后下部防护装置，设计了多套工装，工装方案与后下部防护装置实际安装到车上的连接部件相同，如图 66 所示。

Figure 6. Tooling

图 6 工装

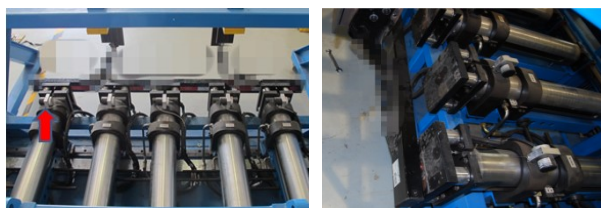
按照国标要求，对后下部防护装置左侧进行单点加载试验，加载力为车重的 1/8。

Figure 7. Experiment scene (GB)

图 7 试验图片(GB)

试验后，后下部防护装置基本没有变形。

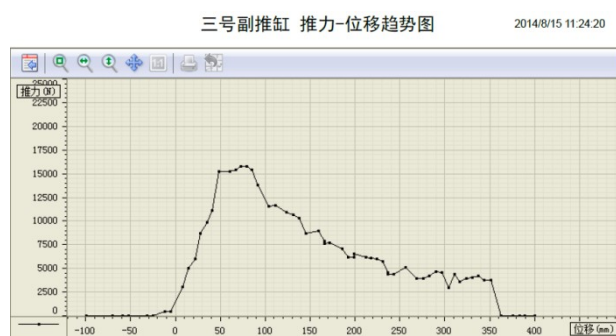
Figure 10. Experiment curve (ECE)

图 10 试验曲线(ECE)

按 ECE R58 规定,在做三点加载试验时,后下部防护装置应承受 21.8KN(1/4 车辆最大总质量,8890kg)的力,后下部防护装置的变形量不大于 400mm 为合格。试验时,该车后下部防护装置在承受大约 15.5KN 的力后达到屈服极限,最终变形量为 400mm。按照欧标判定该后下部防护装置强度不合格。

- 1) 从图 8 和图 10 可以发现，满足国标要求的后下部防护装置不能满足欧标要求。
- 2) 在进行五点同时加载试验时，后下部防护装置结构基本没有损坏，但是后下部防护装置与工装连接处的连接螺栓断裂失效，导致后下部防护装置整体后移，失去防护能力。
- 3) 将图 10 和图 13 进行对比分析可以发现，进行多点同时加载时，后下部防护装置变形的速度较快（曲线的斜率可以明显看出），当变形量达 40mm 左右达到了屈服极限，而单点加载则到了大约 75mm 才

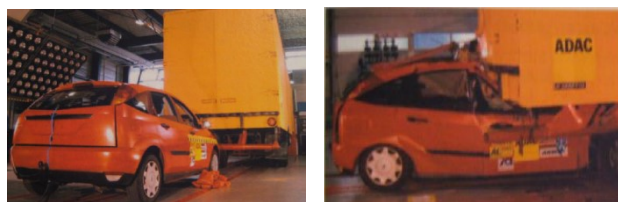
德国汽车俱乐部 ADAC 通过实车碰撞(车速 56km/h, 75%重叠率碰撞)验证后下部防护装置的有效性。试验表明,后下部防护装置无法抵挡高于 56km/h 车速轿车的钻入,如图 11 所示,并且碰撞力峰值达到了 450kN,远远大于 GB11567.2—2001 中静态加载载荷的要求。

Figure 11. Experiment scene (ADAC)

图 11 试验图片(ADAC)

由此可见,国标对于货车后下防护栏的强度要求过低,主要原因是加载力要求仅为货车最大总质量的 1/8。根据实际交通事故调查和实车试验,按照这样强度要求生产的合格的后下部防护装置,在事故中也不能阻止快速行驶的轿车的钻入。所以,国标中的加载力需要有所提高。

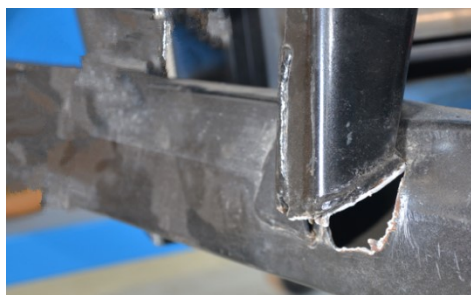
试验结果表明，后下部防护装置一侧变形量达到 400mm，支臂与横梁连接处断裂（见图 144），超过现行国标要求。

Figure 14. (Scene of local damage)

图 14 局部损坏图
