# Characteristic Analysis of Frontal Impact Accident of Microbus Based on In-Depth Accident Research

**Abstract:** Selecting 43 microbus accidents from traffic accident statistics in Jiading district, the overall process of accident is simulated in PC-Crash. They are analyzed from 4 aspects, such as traffic environments, vehicle damages, occupant injuries and motion responses. Motion responses of microbus and sedan are compared. Then the characteristics of microbus accident is summarized. It can give a reference for development of frontal restraint system in microbus.

## 基于事故深度研究的微型客车正面碰撞事故特征分析

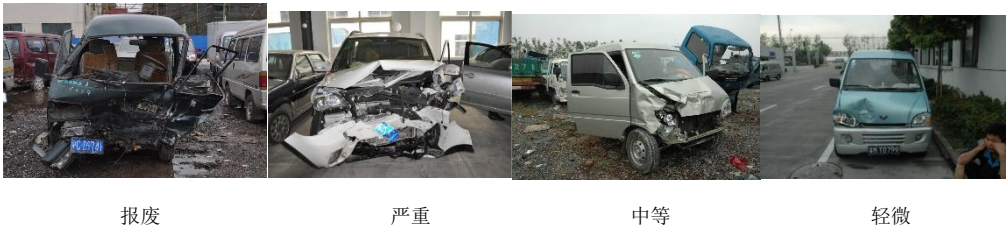
Figure 1. Vehicle damage classification  
图 1. 车辆损坏分类

- 1、至少有一辆小客车（包括轿车、微型客车、SUV）参与的事故；
  - 2、事故中至少一辆小客车损坏程度中等及以上，或涉及气囊展开；或至少一位事故人员伤情为重伤及以上；
  - 3、所采集事项参考德国 GIDAS（German In-Depth Accident Study）标准。
- 车辆损坏的分类依据如图 1 所示，乘员伤情的分类依据如表 1 所示。

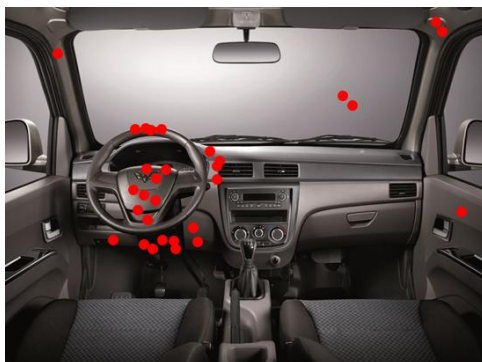
Figure 14. Main collision point in car

图 14. 车内主要碰撞物

乘员运动响应决定了乘员发生事故时和车内的哪些部件相撞。从图 14 中可以看出,和驾驶员相撞的车内主要部件是方向盘、转向管柱饰板和腿部前方的饰板。与方向盘碰撞易造成驾驶员头面部和胸部的伤害。当微型客车发生侵入时容易造成转向管柱后移和腿部空间压缩,导致驾驶员腿部和膝前饰板、转向管柱饰板相撞的频率较高。前排乘员的主要碰撞部件是前挡风玻璃、A 柱顶端和车门。其原因是由于未使用安全带前排乘员的运动不受约束。

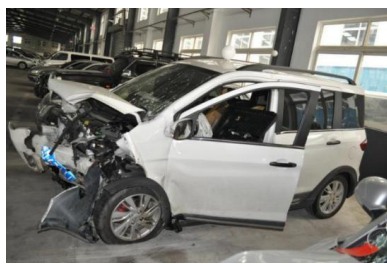
a) 外部损坏情况

b) 内部损坏情况

Figure 16. Damage of mini passenger car

图 16. 微型客车损坏情况

从采集的照片中可以看到车辆纵向侵入深度达到 2 区域，驾驶员腿部空间有明显的变形。微型客车转向管柱饰板断裂，根据尸检报告得知驾驶员的左大腿骨折，可以推测是驾驶员左大腿与其碰撞导致的。左右膝部浅表皮皮肤裂伤，推测是与驾驶员侧膝盖前部饰板相碰撞所致。

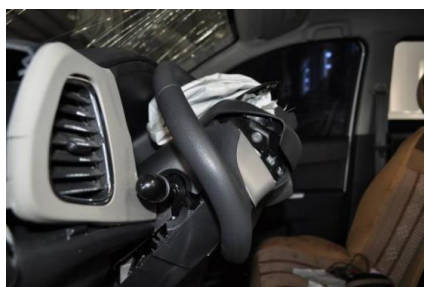
a) 方向盘变形

b) 安全带使用情况

Figure 17. Internal details of the mini bus

图 17. 微型客车内部细节图

驾驶员安全带可以自由拉出，而且安全带上没有明显的毛刺。方向盘下部严重变形，且驾驶员胸部塌陷为致命伤。综合以上信息判断，驾驶员在没用使用安全带的情况下身体运动不受约束，由于惯性胸部和方向盘剧烈碰撞致死。
