Causes and Countermeasures of Abnormal Femur Force of Dummy Based in Knee Mapping Test

Hongfeng CUI¹, Huowang WAN^{1,2}, Xingxing FENG^{1,2}

¹China Automotive Engineering Research Institute Co.,Ltd., Chongqing, China

KNEE MAPPING试验中假人大腿力异常的原因及对策

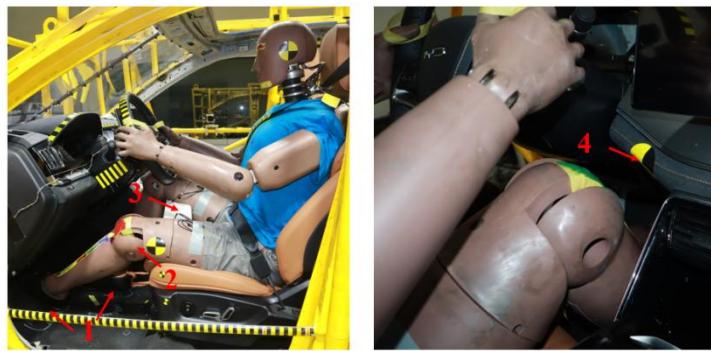
如图 1，为第二次调整后的假人姿态。第二次调节假人时基于假人膝部与风险点（图 1 位置 4 标记处）的稳定接触的目的，可以对假人手和手臂、躯干、大腿以及脚部进行调整偏移。风险点位于方向盘右侧，右腿为主要支撑腿。为保证其与风险点的稳定接触，将右脚往后移动，左脚往内侧移动，见位置 1 处；将假人大腿中间塞入泡沫垫块，见位置 3 处；左侧膝盖向外倾斜，大腿与小腿未处于同一垂直平面内，见位置 2 处。

Figure 1. Dummy posture

图 1. 假人姿态

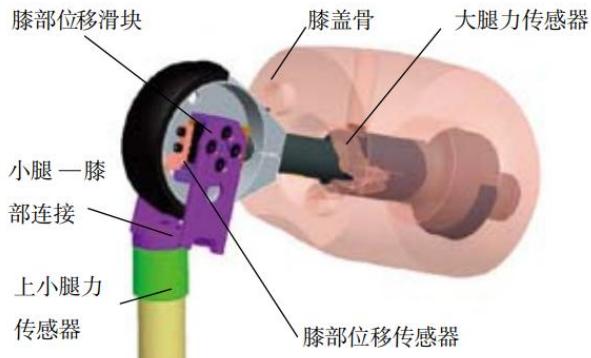
- 假人主要支撑腿（以下称主要腿）的大腿力不能超过允许的最大限值。
- 假人主要支撑腿的大腿力要大于次要支撑腿（以下称次要腿）。
- 假人主要支撑腿要先于次要腿撞击仪表板。

Figure 2. Connecting structure of femur and tibia

图 2. 大腿和小腿连接结构^[12]

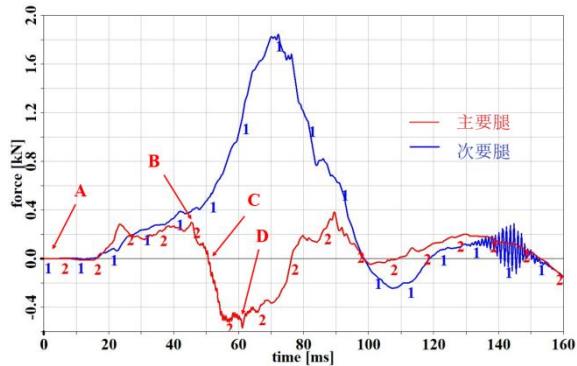
以某车型的一次 Knee Mapping 试验为例，假人大腿力曲线如图 3 所示，其中蓝色为次要腿，红色为主要腿。以主要腿为例，图上有 ABCD 4 个临界点，其中 A 点为碰撞试验开始时刻，此时大腿力为 0，随后逐渐上升，呈正值，此过程膝盖向前移动，大腿受到拉力。B 点为膝盖与汽车仪表板接触时刻，此时大腿力上升达到峰值，膝盖开始受到仪表板的挤压，产生压力，并随着膝盖深入逐渐增大，与拉力相消，呈现出拉力减小的趋势。C 点为拉力与压力相等，膝盖受力平衡为 0，往后压力继续增加，大腿呈现只受到压力状态。D 点为大腿受压最大值，膝盖撞击深入仪表板达最大值，随后假人反弹大腿逐渐离开仪表，大腿所受压力逐渐减小，最后趋于平稳。

Figure 3. Curve of femur force in a test

图 3. 某次试验大腿力曲线图

以上为 Knee Mapping 试验的大腿受力分析。而理论上主要腿（红色）应承载该次碰撞的主要载荷，次要腿（蓝色）应不承载载荷或承载较小载荷^[13]，且主要腿必须先于次要腿撞击到汽车仪表板。如图 3 所示，蓝色曲线为次要腿力曲线，该次试验假人大腿与仪表接触时刻为 46ms，90ms 离开仪表，在此时间段内，次要腿未受压缩力。图 4 所示为次要腿承载较小载荷的大腿力曲线，该次试验假人大腿与仪表接触时刻为 36ms，离开时刻为 119ms，在此时间段内，次要腿受到较小压缩力。Knee Mapping 试验关于大腿力的要求从大腿力曲线上分析主要分为两种情况：1、次要腿不承载载荷，即在撞击过程中次要腿未撞击汽车仪表，曲线一直在 0 线以上，此时则不用考虑两大腿与仪表撞击先后，如图 3 蓝色曲线；2、次要腿承载较小载荷，如图 4，此时需要考虑大腿力的大小和撞击时刻的先后。即次要腿的 B₂ 点在 X(时间)轴上应位于主要腿 B₁ 后，表示主要腿先于次要腿撞击仪表。而 D₂ 点在 Y 轴（大腿力）上应位于主要腿 D₁ 的上方，表示次要腿力小于主要腿。

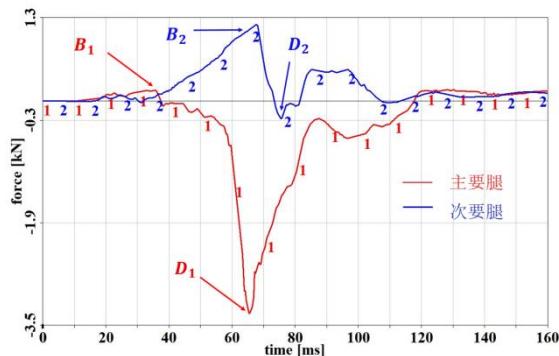
Figure 4. Secondary leg under small load femur force curve

图 4. 次要腿承受较小载荷大腿力曲线

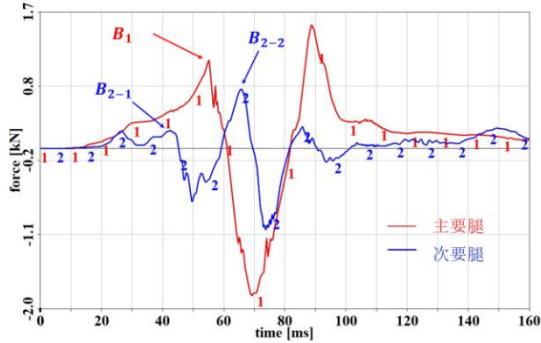
而在实际的试验过程中，次要腿的力曲线易出现异常压缩力。基于此，引入一个伪 B 点的概念，其特征为：1、在受力曲线上会如同正常 B 点一样，其后会紧接一个类似膝盖受力平衡为 0 的 C 点和一个受压缩力的 D 点；2、在该点对应时刻假人膝盖与汽车仪表并未发生碰撞（通过高速视频观察），即此点并非由膝盖撞击仪表导致。如图 5，次要腿会先于主要腿 B₁ 点出现一个伪 B 点 B₂₋₁。由高速视频观察得知，点 B₂₋₁ 对应时刻膝盖并未与汽车仪表发生碰撞，此点并非由膝盖与仪表撞击形成，由其他原因造成。伪 B 点的出现表示次要腿先于主要腿受到载荷，不符合试验结果的判定。而次要腿膝盖真正受力位于点 B₂₋₂ 对应时刻，点 B₂₋₂ 位于主要腿 B₁ 点之后，符合我们试验结果的判定条件。一次试验由于受力曲线出现伪 B 点的原因可能出现两种不同的判定结果，所以我们有必要进一步分析此问题形成原因，尽可能消除伪 B 点。

Figure 5. Curve: Secondary leg abnormal femur force curve

图 5. 次要腿大腿力异常曲线

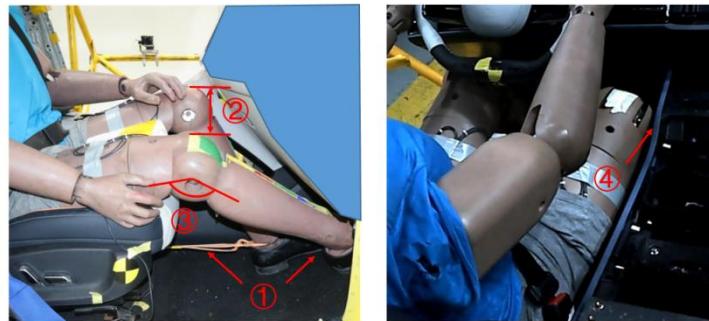
纵向对比以往出现此异常的试验数据，找到了在假人腿部摆放时出现的几个频次较高的特征：①假人脚部不固定，会在碰撞过程中向前移动；②膝盖位置较低；③小腿与大腿夹角偏大^[15]（超过 90°）；④膝盖过于向车辆内侧偏移，试验过程中会与副仪表板接触摩擦。如图 6 左，右腿为次要腿，左腿为主要腿。主要腿有绑带固定，次要腿无，且次要腿高度明显过低，大腿与小腿夹角过大。而图 6 右假人右侧大腿紧贴副仪表板，势必在其运动过程中发生摩擦。究其原因，特征①是为了让次要腿撞击到仪表板时，不出现稳定的膝部接触（Knee Mapping 试验规程中，对于主要支撑腿需固定其脚部，防止其向前移动，形成稳定的膝部接触），让该腿承受载荷的时候会因为脚部的滑移而卸力，减小其膝部载荷。特征②、③和④则均是能让次要腿获得更大腿部空间，增加其与仪表的直线距离，延后其与仪表的接触时间，降低其所受载荷。且压低膝盖可以降低小腿与地板的夹角，能有效降低大腿的伤害^[16]。

Figure 6. Dummy placement characteristics

图 6. 假人摆放特征

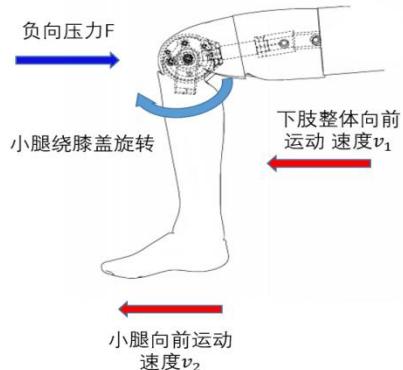
综上，会导致大腿力异常的影响因素有两个：一是膝部过分偏移导致试验过程中与副仪表板摩擦，使大腿向前运动受阻产生负向压力 F 。二是小腿未固定，在试验过程中下肢运动轨迹不能预期，会出现整条下肢向前运动的同时小腿会围绕膝盖向仪表方向旋转的情况，也会导致大腿的负向压力。如图 7，当小腿向前运动速度 v_2 大于下肢整体向前运动速度 v_1 时，小腿会绕膝盖旋转，此时会产生负向的压力 F 。此力 F 就是大腿力曲线出现异常的原因。

Figure 7. Diagram of tibia trajectory

图 7. 小腿轨迹图示

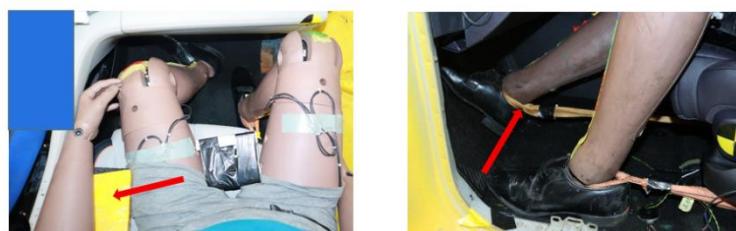
为避免膝部过分偏移导致试验过程中与副仪表板摩擦，应在试验前假人摆放时，注意保留足够间隙。由于 Knee Mapping 试验假人姿态与常规正面碰撞试验不同，躯干会根据不同位置的风险点有不同程度的扭转，假人膝部运动轨迹不能准确预估，无法判断所留间隙是否足够。鉴于此，可以在假人大腿与副仪表之间塞入一定厚度的泡沫垫块，防止试验过程中假人膝部与副仪表板的接触。需要注意的是，泡沫垫块的位置应尽可能位于大腿后方至骨盆端，避免泡沫垫块与膝部的摩擦。如图 8 左黄色垫块。

针对小腿未固定，在试验过程中下肢运动轨迹不能预期而产生负向的压力，可采用绑带固定假人脚踝，如图 8 右，防止小腿发生无法预期的运动，使其与大腿一起围绕脚踝转动。此举措还可以加强假人试验过程中膝部运动轨迹的可预期性。

Figure 8. Schematic diagram of solution measures

图 8. 解决措施示意图

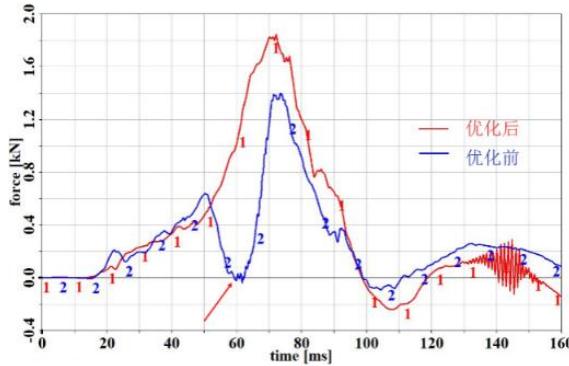
运用以上两种操作方法，对试验前的假人摆放进行优化，结果如图 9。对比试验后次要腿的大腿力曲线，优化前箭头处所受大腿压缩力有明显改善，优化后曲线呈上升逐步上升趋势。高速视频上查看，脚部无明显移动，如图 10，大腿运动轨迹与预期基本一致，证实方法有效。

Figure 9. Comparison chart of femur force curve before and after optimization

图 9. 优化前后大腿力曲线对比图

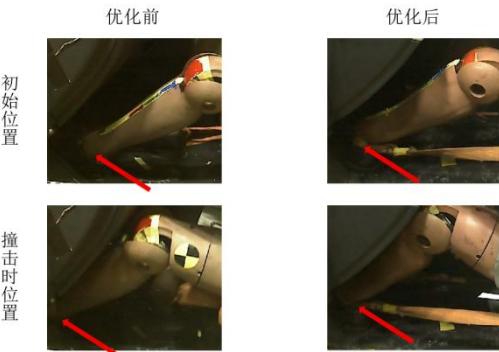
Figure 10. Comparison chart of foot movement distance before and after optimization

图 10. 优化前后脚部移动距离对比图
